Sicil:72839 (ER:3063757) Numaralı
II-A Grup Ruhsat Sahasına Ait
UMREK- 2023 Kodlu Deęerlendirme Raporu
Cilt 1

**VIŐNE MADENCİLİK ÜRETİM SANAYİ VE TİC.
A. Ő.**

**MITUS ARAMA**

Şirket	Rapor Tarihi	Versiyon	Rapor No	Rapor Durumu
Vişne Madencilik Üretim Sanayi Ve Tic. A. Ş.	14.02.2024	V.001	UMREK.002	Nihai

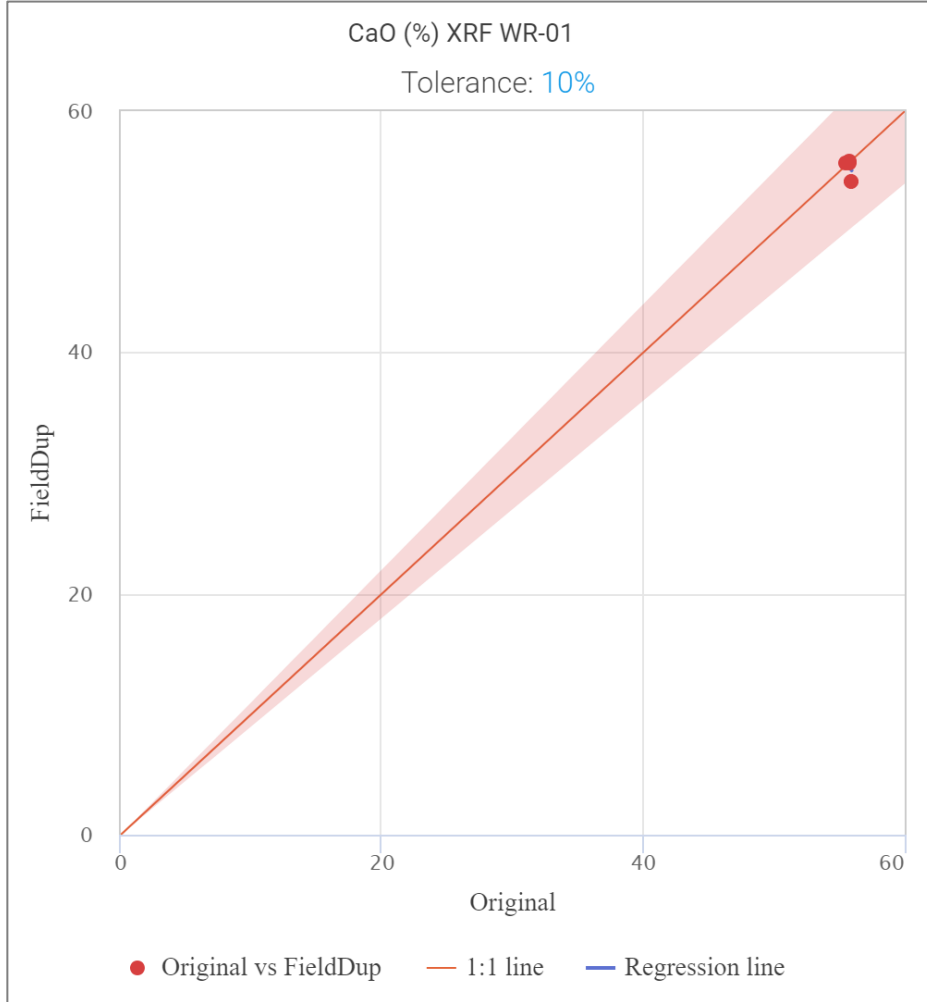
Şekil 20 İkiz numuneler için CaO (%) dağılım (scatterplot) grafiği.

Sondaj programında toplam 4 adet (toplam numune sayısının %7.55' i) ikiz numune kullanılmıştır. İkiz numuneler, analizlerin hassasiyetini kontrol etmek için kalite kontrol programına dahil edilmiştir. Aşağıdaki dağılım grafiklerinde CaO ve SiO₂ değerleri için orjinal ve ikiz numune karşılaştırması yapılmıştır (Şekil 20 ve Şekil 21). SiO₂ için bir değer olağan dışıdır fakat aynı ikiz numune çifti için CaO değeri normal olduğundan analiz hassasiyeti iyi kabul edilmiştir.

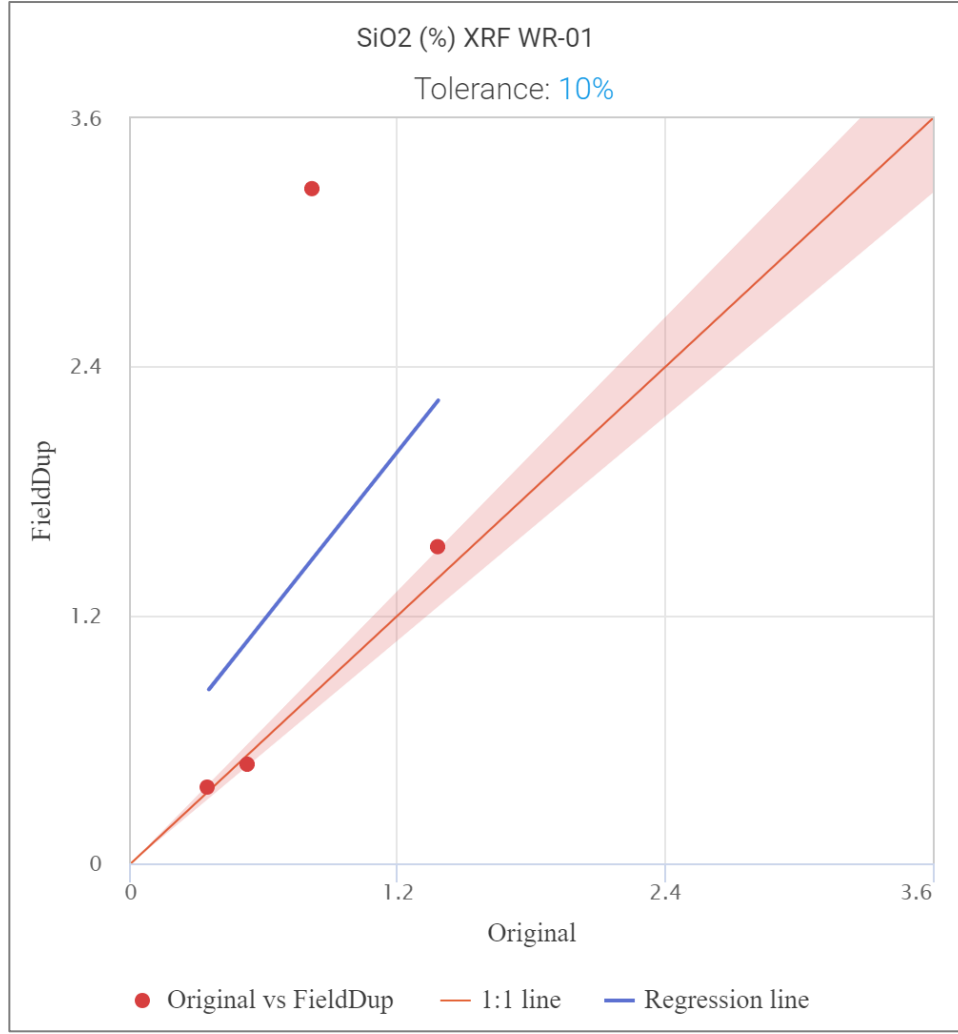
Şekil 21 İkiz numuneler için SiO₂ (%) dağılım (scatterplot) grafiği.

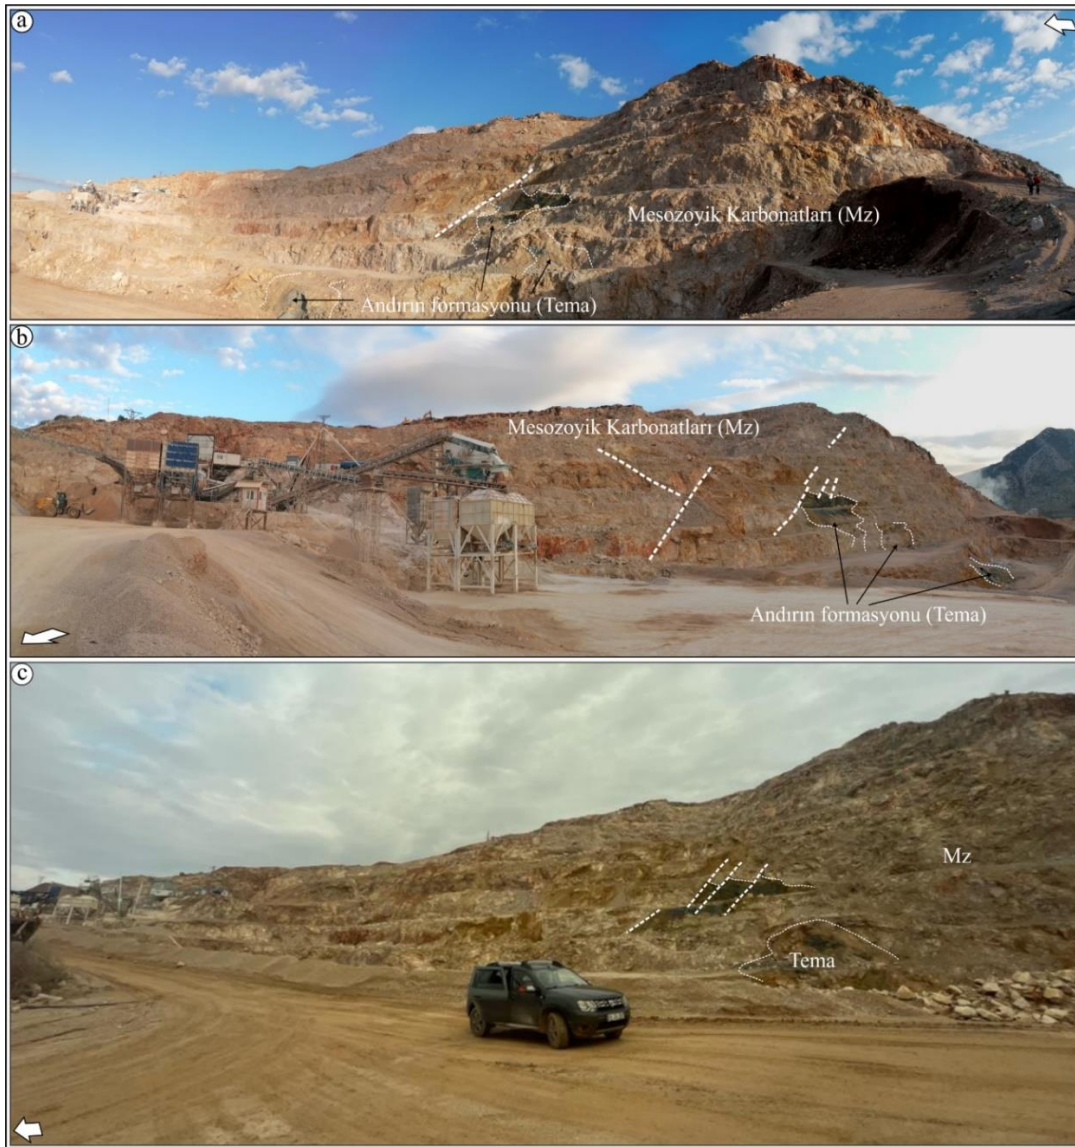
Şekil 36 a, b ve c) Mesozoyik yaşlı kireçtaşı ve Andırın Formasyonunun arazideki genel görünümü.

Ayrışma yüzeyi gri, açık gri, taze kırık yüzeyi beyaz, bej, kirli beyaz renkli olup, beyaz renkli kireçtaşı düzeyleri sparitik dokulu, bej renkli kireçtaşı düzeyleri ise mikritik dokuludur (Şekil 36 a, b, c; Şekil 37 a, b). Ruhsat alanında gözlenen kireçtaşları çoğunlukla beyaz, bej, kirli beyaz renkli kireçtaşlarından oluşmaktadır. Oldukça karstik yapılı, masif kireçtaşları sarp bir topografya sunar. Alişandağı Tepe güneyinde görünür kalınlığı 140 metreden fazla olan kireçtaşı düzeyi oldukça eklemli, kırıklı, çatlaklı, kalsit damarlıdır (Şekil 38 a, b, c, d). Alan içerisinde yüzeylemesi bulunan Mesozoyik yaşlı (**Mzb**) yaşlı kireçtaşlarında yoğun faylanmalar dikkat çekmektedir (Şekil 39 a, b, c, d). Fay zonalarında breşik yapılar geliştiği gözlenmiştir. Sahadaki kireçtaşlarının (Şekil 40) derinlere ne kadar uzandığı belirlenememiştir. Her iki alanda gözlenen kireçtaşlarının endüstriyel hammadde olarak kullanılabilir nitelikte olduğu düşünülmektedir.

Beyaz- bej renkli kireçtaşı düzeylerinde bolca alg, makro fosil kavrıkları ve Miliolid fosilleri gözlenmektedir. Kireçtaşlarından detay yaş verisi için örnekleme yapılamamış olup bahse konu kireçtaşlarının Jura- Kretase yaşlı olduğu düşünülmektedir.

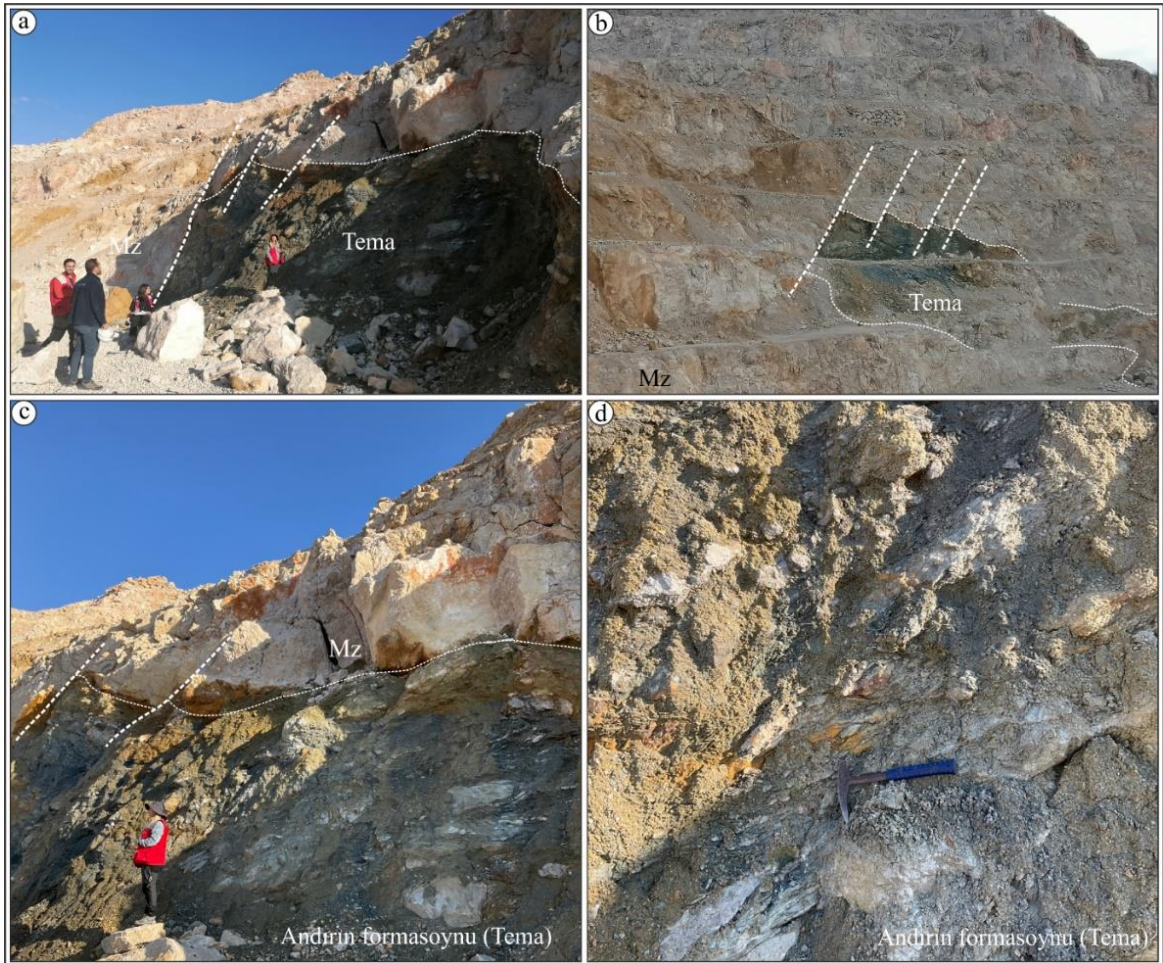
Şekil 38 a, b ve c) Andırın Formasyonu ve kapsadığı kireçtaşı bloklarının arazideki görünümü, d) Andırın Formasyonunun şeyl, çakıltaşı ve çamurtaşı düzeylerinin görünümü.

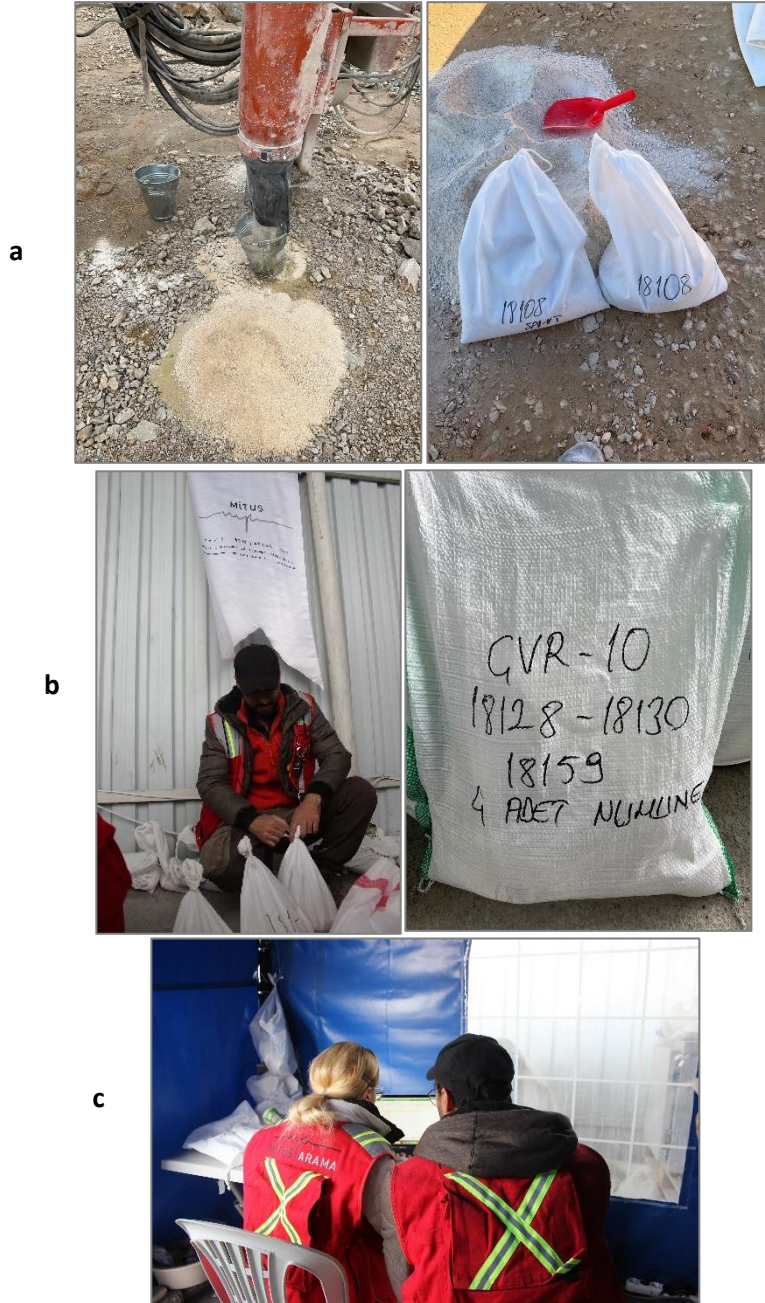
Şekil 52 Örneklerin hazırlanmasına ait görünüm (a, b ve c).

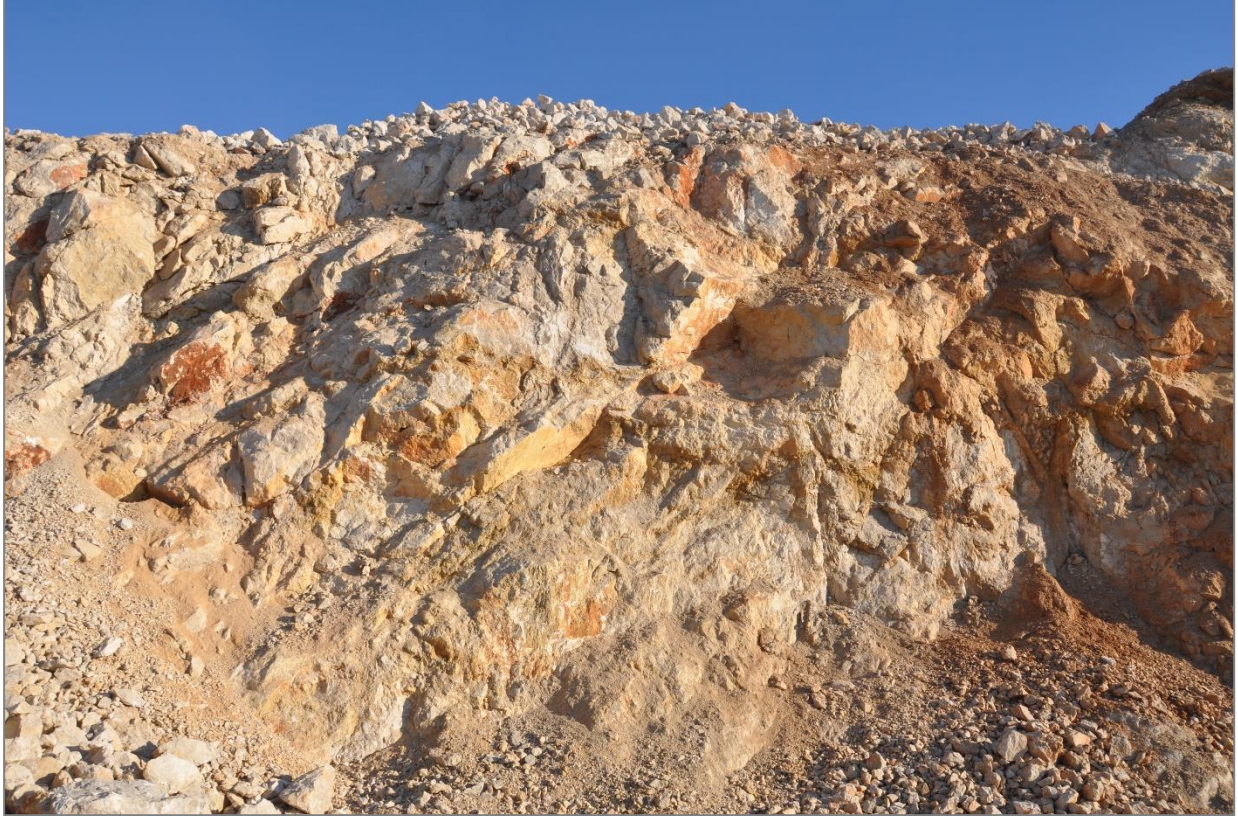
Şekil 63 Ruhsat sahası içerisinde gözlenen kireçtaşı mostralarında süreksizlik ölçümleri (GN-1).

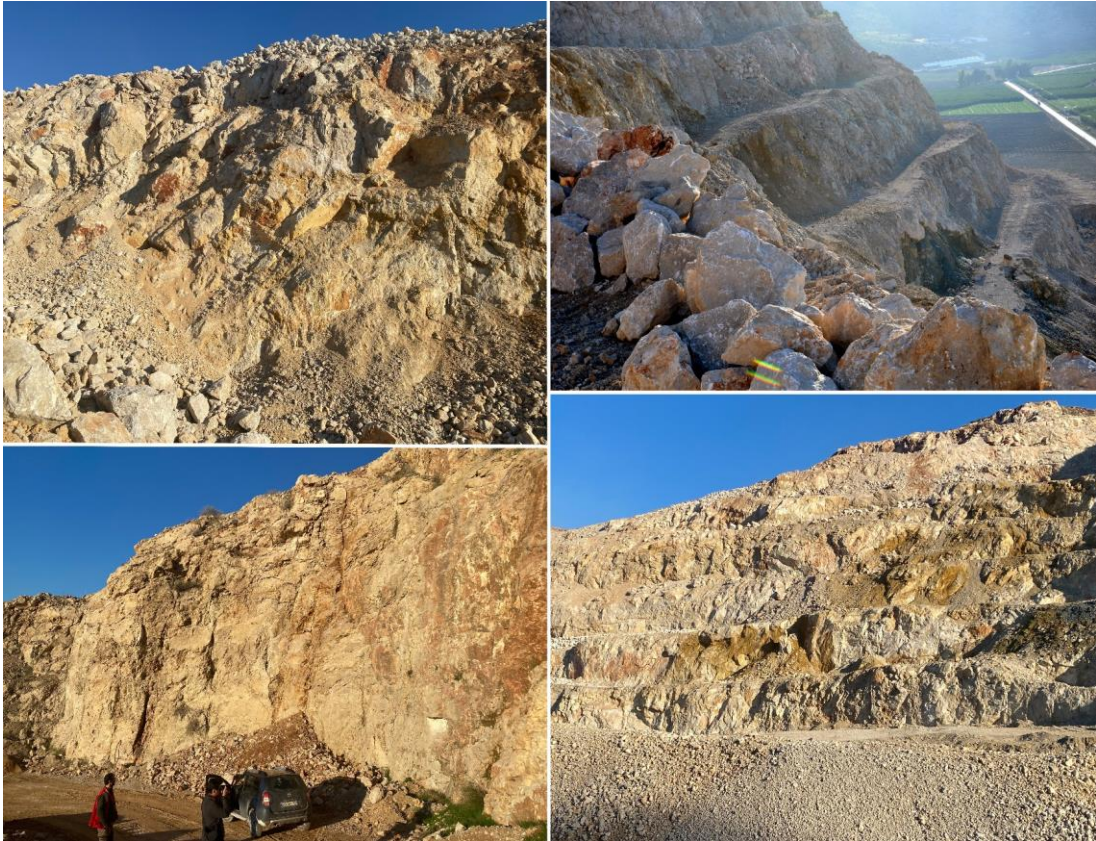
Şekil 67' de işletmeye ait kireçtaşı kaya kütlelerinin genel görünümü verilmiş olup, buna göre kireçtaşları yüzeye yakın bölümlerde kırıklı- çatlaklı, orta derecede ayrılmış ve açık süreksizlik yapısıyla izlenirken, derinlere doğru daha masif bir görünüm kazandığı görülmektedir. Ancak ocak içerisinde Andırın Formasyonuna ait kırıntılı seviyelerde gözlenmekte olup, söz konusu birimin olduğu bölümlerde bazı yenilmeler meydana gelmiş ve yer yer basamak geometrisi bozulmuştur

Şekil 67 İnceleme alanında kireçtaşı ve kırıntılı seviyelere ait mostralarının genel görünümü.

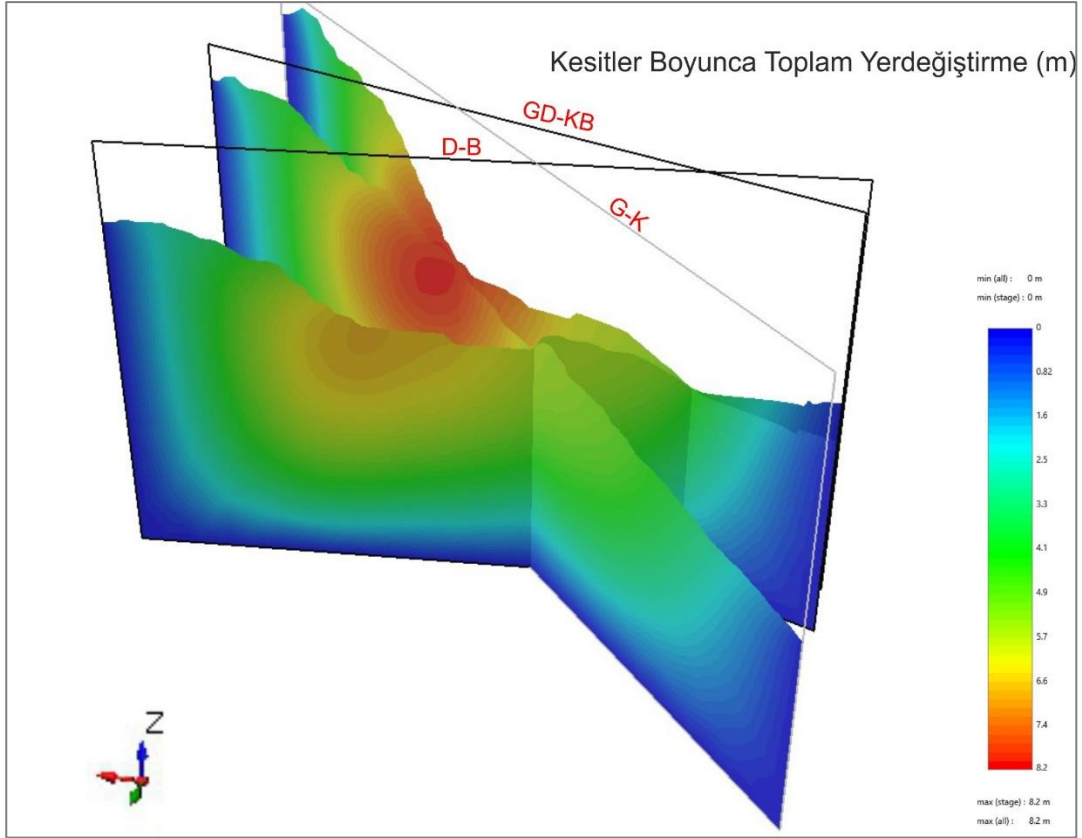
Şekil 81 Kesitler boyunca toplam deformasyon değişimi.

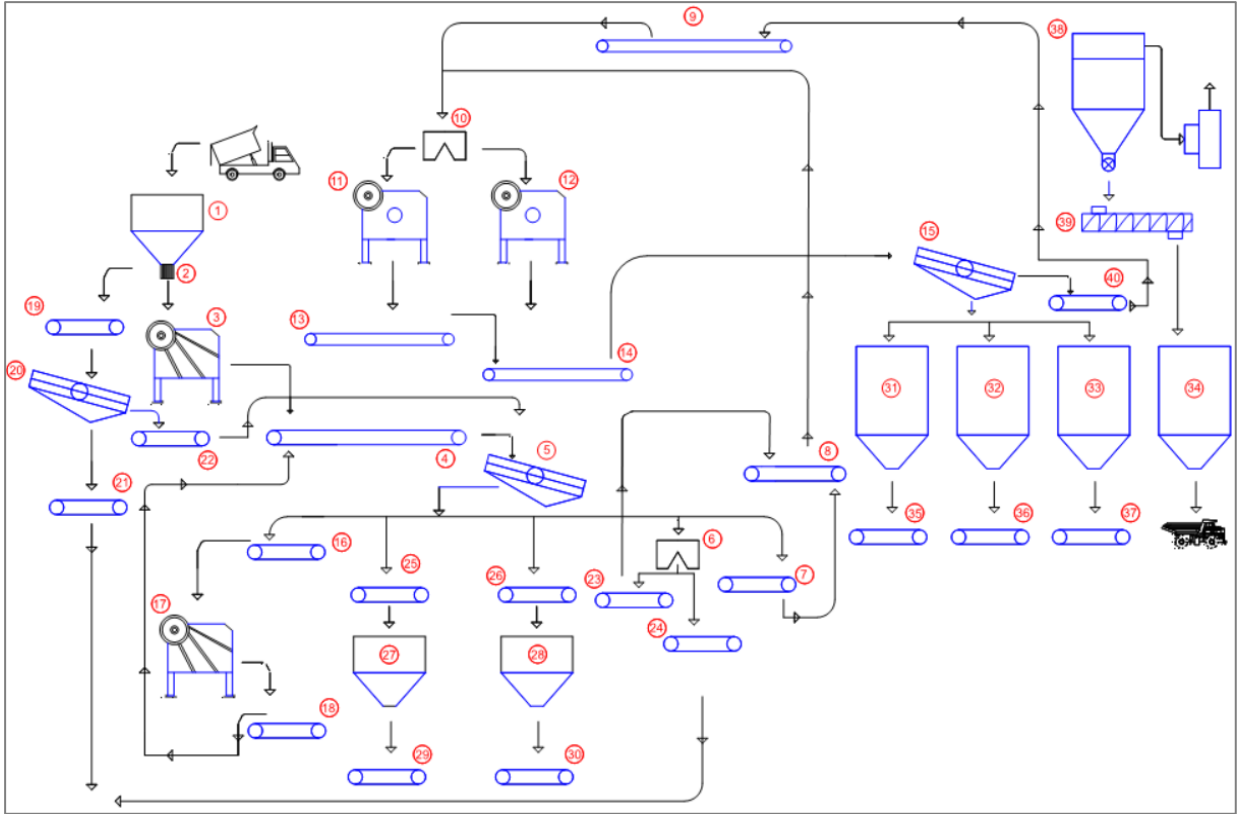
Şekil 85 İş akım şeması.
